## Informe técnico A-008/2011

Accidente ocurrido el día 19  
de marzo de 2011 al helicóptero  
Bell 407, matrícula EC-KTA,  
en el término municipal  
de Villastar (Teruel)

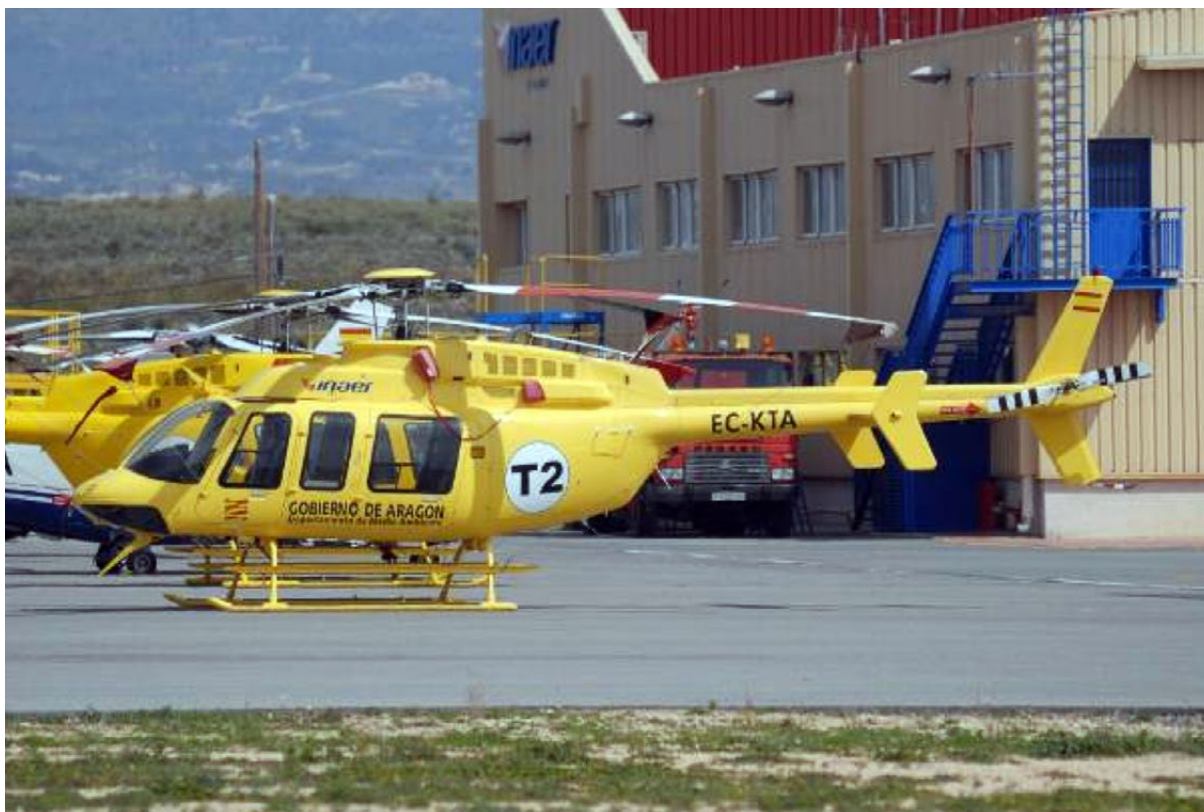
Figura 2. Helicóptero siniestrado

Los daños en el fuselaje de la aeronave se restringían al compartimento de morro, ventanillas, lateral izquierdo del fuselaje y tren de aterrizaje. La parte inferior del fuselaje del helicóptero no presentaba daños importantes.

Como consecuencia del impacto, el tren de aterrizaje sufrió roturas en varios puntos permaneciendo unido al fuselaje únicamente por su anclaje trasero derecho. Los dos travesaños estaban doblados en su costado izquierdo hacia dentro y en el costado derecho hacia fuera, además de ligeramente hacia atrás.

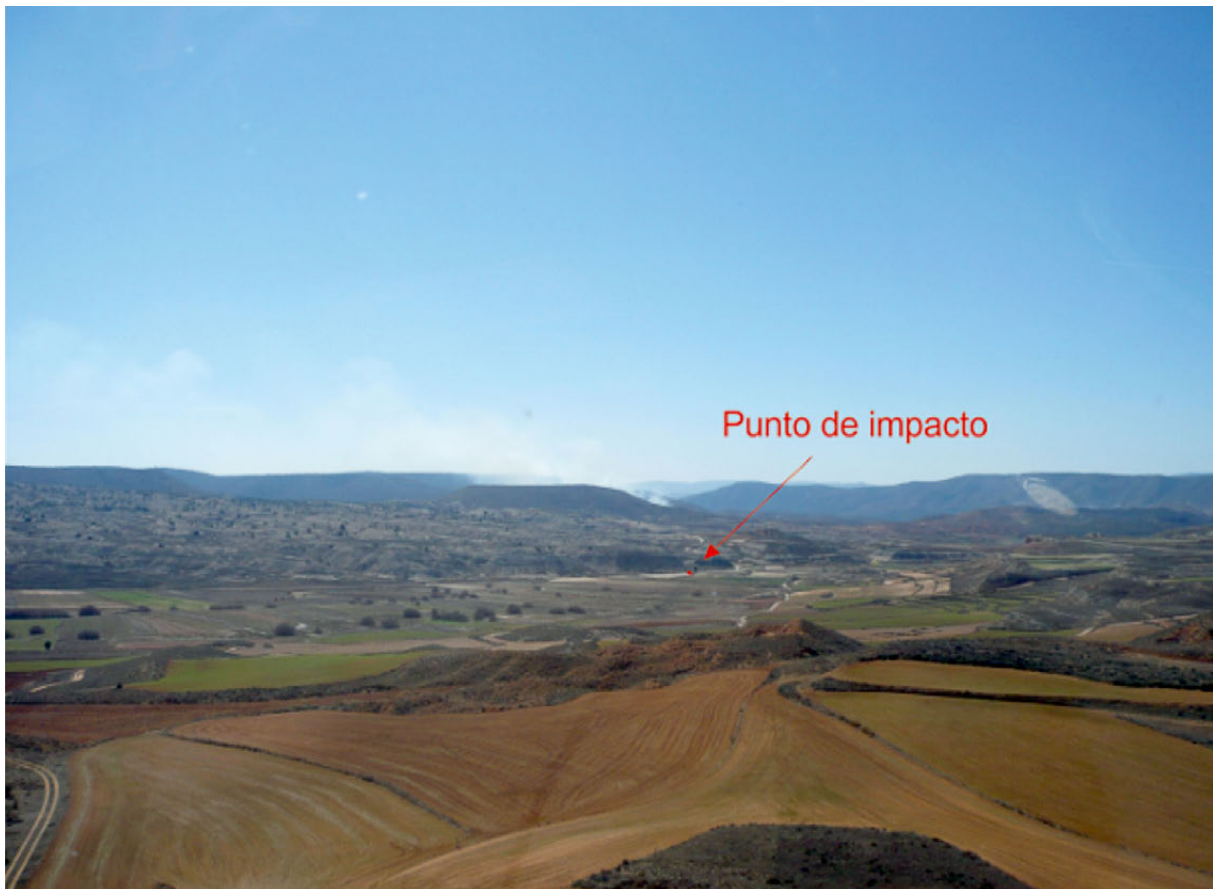
Figura 8. Panorámica desde cabina de trayecto hasta el fuego y localización del punto de impacto

El contenido de la tarjeta consistía en seis fotografías realizadas en el intervalo de los últimos cuatro minutos registrados en el sistema de posicionamiento basado en GPS AVL280, desde la parte delantera de la cabina del helicóptero. Las fotografías mostraban diferentes vistas panorámicas del terreno sobre el que debería desarrollarse el resto del vuelo hasta el lugar del incendio, pudiéndose apreciar la columna de humo de éste al fondo. La observación secuencial de las fotografías muestra una disminución progresiva de altura con respecto al terreno.

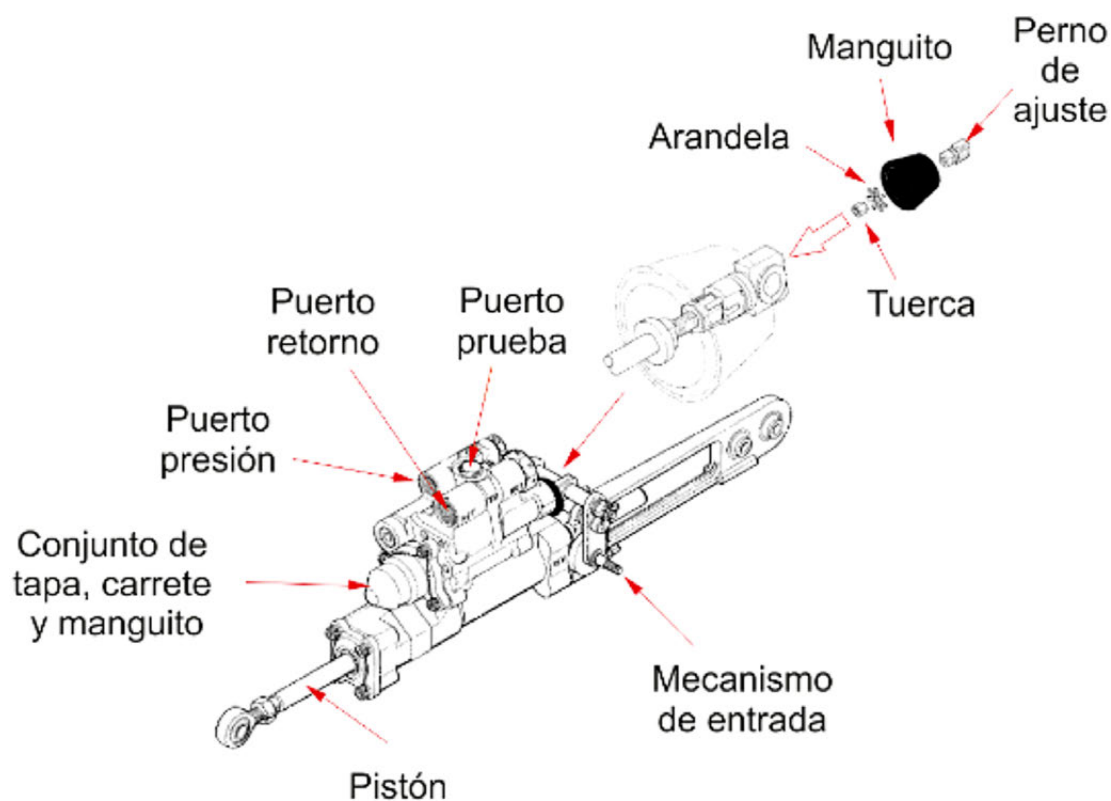
Figura 11. Vista servoactuador

Los tres servoactuadores de paso colectivo y cíclico de P/N 206-076-062-107 fueron así mismo inspeccionados con técnicas basadas en rayos X, no observándose ningún tipo

de fracturas ni obturaciones internas. Su apariencia externa no mostraba deterioros de importancia.

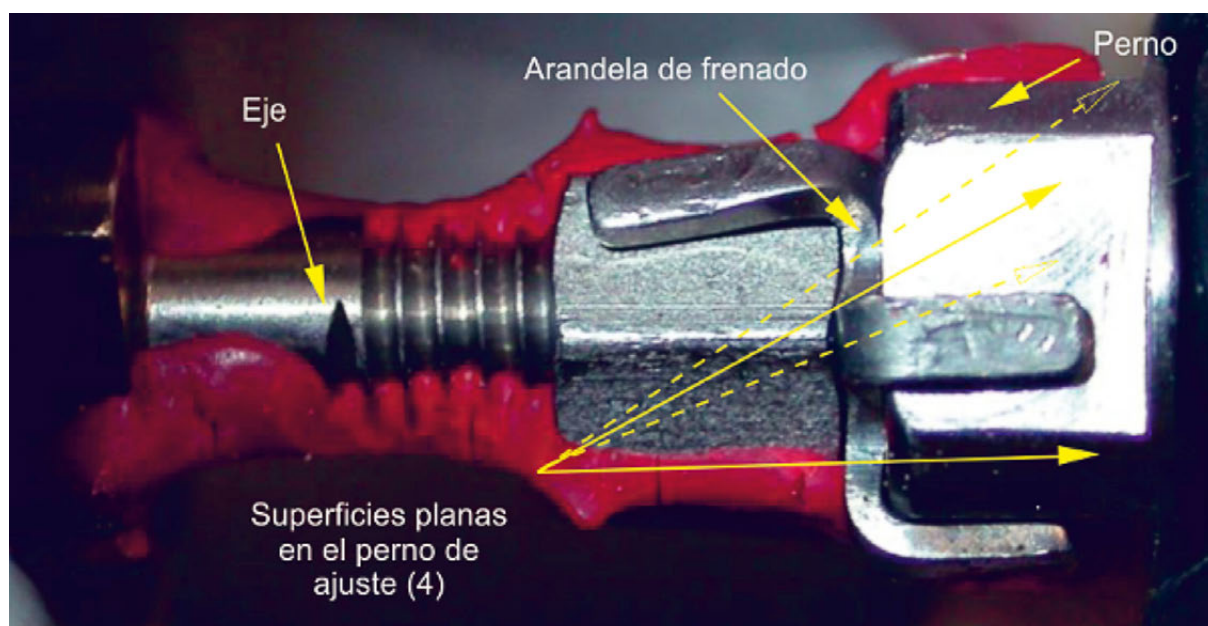
Figura 13. Servoactuador colectivo HR2539

Los tres servoactuadores fueron conectados a un banco de pruebas para proceder a la realización de sendas pruebas funcionales. El pistón del servoactuador cíclico derecho (S/N HR2588) y el del colectivo (S/N HR2539) podían ser accionados y se retraían y extendían correctamente, no ocurriendo así con el pistón del servoactuador cíclico izquierdo (S/N HR2036) que se encontraba en posición extendida y no se pudo retraer. Se procedió de nuevo a medir el recorrido total de la señal de entrada en la servoválvula de este servoactuador resultando ser de 0,011" (0,28 mm) lo que indica que la tuerca y eje se movieron libremente durante la manipulación del servoactuador para su conexión en el banco de pruebas. Tras ajustarlos de nuevo a su posición inicial de 0,015" (0,38 mm) se realizó un segundo intento por retraer el pistón. Esta vez el pistón se retrajo pero a una velocidad muy lenta, mientras que el proceso de extensión lo realizó a una velocidad normal.

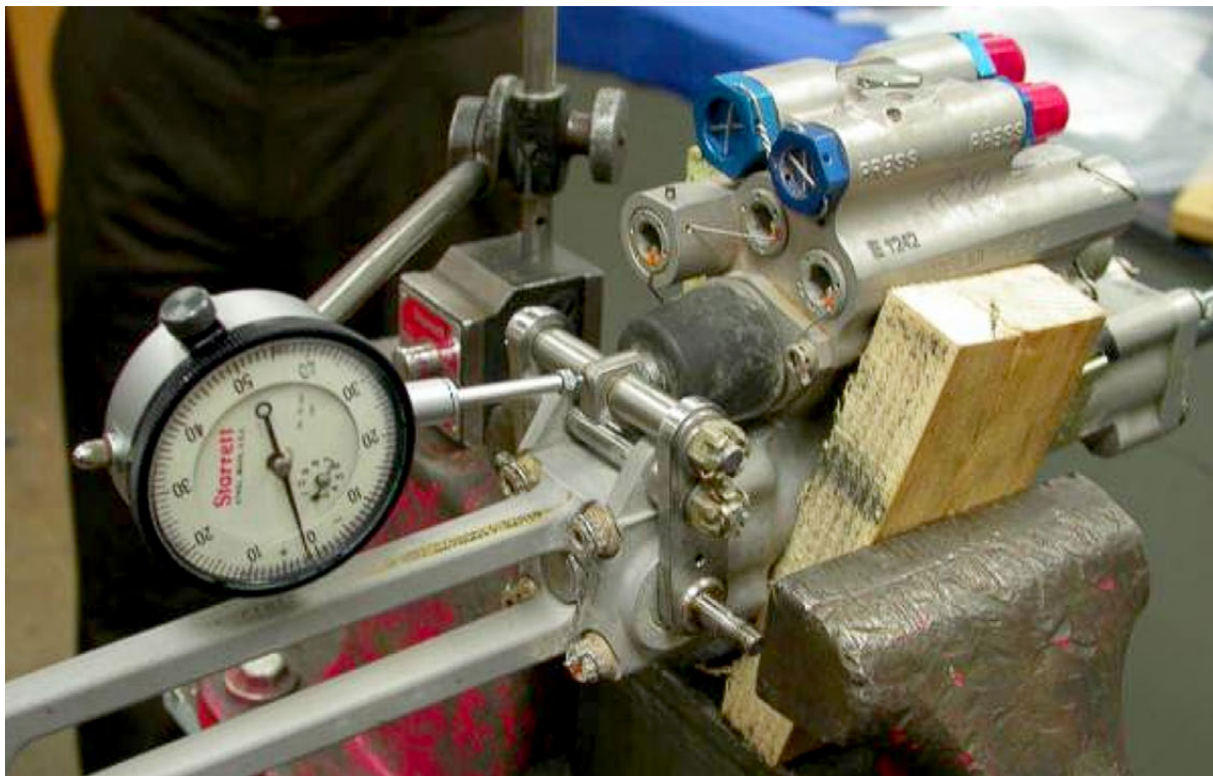
Figura 15. Detalle realización prueba funcional

A continuación se ajustó la tuerca y el eje a una posición que se correspondía con un recorrido total de la señal de entrada de 0,023" (0,58 mm) que se corresponde con una configuración normal como la observada en los otros dos servoactuadores. Fue entonces cuando el pistón al ser accionado de nuevo se extendió y se contrajo a una velocidad normal similar a las velocidades observadas en los otros dos servoactuadores.
